# ÉPILOGUE

## Aircraft Occurrence Summary

**TYPE:** Schweizer 2-33A Glider

**LOCATION:** Debert, Nova Scotia

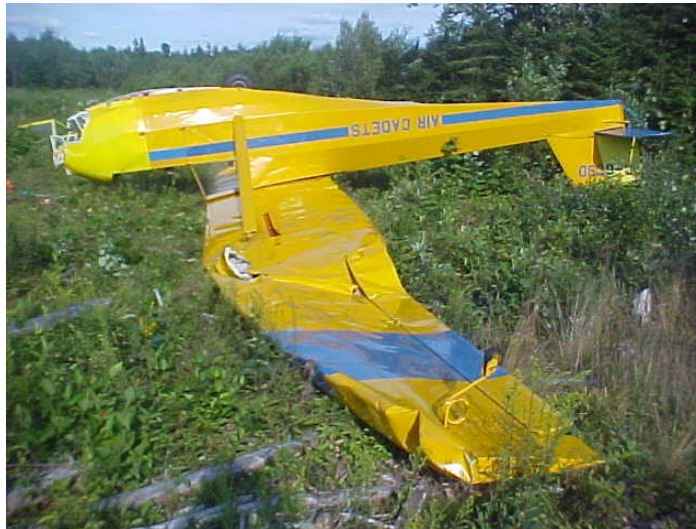
The student pilot was conducting a solo flight in the Atlantic Regional Gliding School program. After upper area manoeuvres, the student pilot entered left downwind lower than the recommended height to compensate for updrafts that were encountered during previous flights. Due to the crosswind and sink conditions that had developed, in the short time since the last flight, the glider was lower and in a wider pattern than normal. The glider became critically low while on base leg and when attempting to turn final it struck a large tree on the airfield perimeter. The student pilot suffered minor injuries. The

glider received “A” category damage.

The investigation focused on the training the student had received and found an irregular training pattern with frequent no-fly periods, lasting up to 10 days; mostly due to weather. The student pilot also flew with eight different instructors on 13 flying days spread over 38 calendar days. It is assessed that this training pattern was not conducive to continued progress or effective motivation. With this particular student pilot, because of the number of instructor changes it was difficult to establish a sound student/instructor relationship, in which the instructor was allowed to detect difficulties and to provide solutions. As well, deficiencies were noted in the progress monitoring and instructional procedures used during the student’s training.

The investigation determined that the student pilot used an improper technique and did not apply proper wind drift correction for the sudden and significant wind change during the solo trip. It is assessed that the student pilot did not possess the pre-requisite capability and knowledge to assess the new visual and physical cues associated with the wind change.

Since this accident the Air Cadet Standards and Evaluation Team (SET) has been established at Central Flying School. It is believed that this centralized oversight has already greatly enhanced Air Cadet Glider Training. With the support of Air Cadet standards personnel and line instructors it is anticipated that the SET will help improve not only flight safety, but the overall quality of an already very efficient program.
